Eindrapportage

# Evaluatie IBP ring oost Hilversum

Definitief | Utrecht, 30 juni 2014

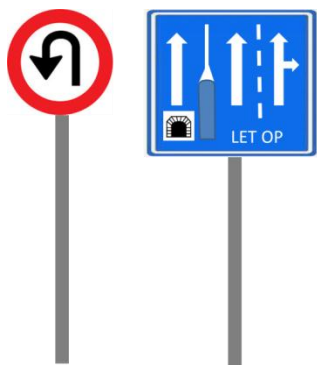
Er wordt veel gekeerd op het kruispunt. Verkeer vanuit het zuiden gebruikt het verkeerslicht voor linksaf (richting ArenaPark) om te keren en terug te rijden richting het zuiden. Dit gebeurt terwijl ook het verkeer vanuit het ArenaPark groen licht heeft (rechtsaf richting Diependaalselaan). Nog gevaarlijker is het verkeer dat vanaf de rotonde komt (noord naar zuid) en op het kruispunt keert om terug naar het noorden te gaan. Ze kruisen hierbij de rechtdoorgaande rijbaan uit de tunnel, waar verkeer vaak met hoge snelheid aan komt rijden. Er zijn hier volgens de politie al verschillende flankongevallen gebeurd. Bebording ontbreekt maar de markering is recentelijk wel aangepast.

- Keerverbod instellen op zowel zuid- als noordkant van het kruispunt. Aan de noordkant bord plaatsen waarop wordt aangegeven dat er ook nog verkeer uit de tunnel komt (zie figuur 1).

Figuur 1: Keerverbod en/of waarschuwingsbord.

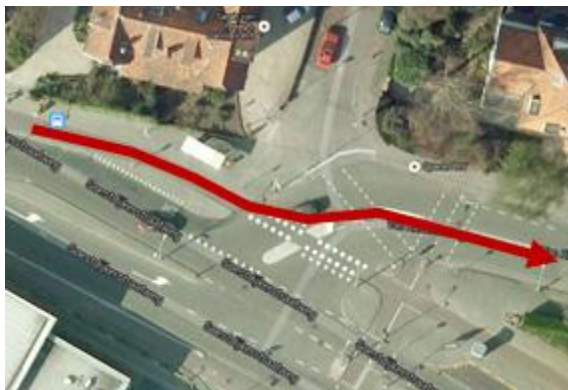
Fietsers vanaf/richting de Soestdijkerstraatweg moeten gebruik maken van het tweerichtingenfietspad. Dit betekent dat fietsers komende vanuit de Van Riebeeckweg moeten oversteken. Deze oversteek is slecht aangegeven en onoverzichtelijk. Fietsers vanaf de Soestdijkerstraatweg komen vaak vanaf de spoorwegovergang aan de verkeerde kant van de weg aanfietsen, en snijden het kruispunt met de Van Riebeeckweg af door tegen het verkeer in, over de rijbaan de Van Riebeeckweg in te fietsen (figuur 5).

*Figuur 5: Fietsers rijden tegen de richting in op de Soestdijkerstraatweg en snijden het kruispunt af (over de rijbaan) richting de Van Riebeeckweg.*
