# Toelichting VTA rapportage

Betreft: Inventarisatie bomen,  
Willem Barentzweg nst. 216 Hilversum

| Type onderzoek: | Bomen inventarisatie (VTA) |
| Datum onderzoek: | 14-2-2019 |

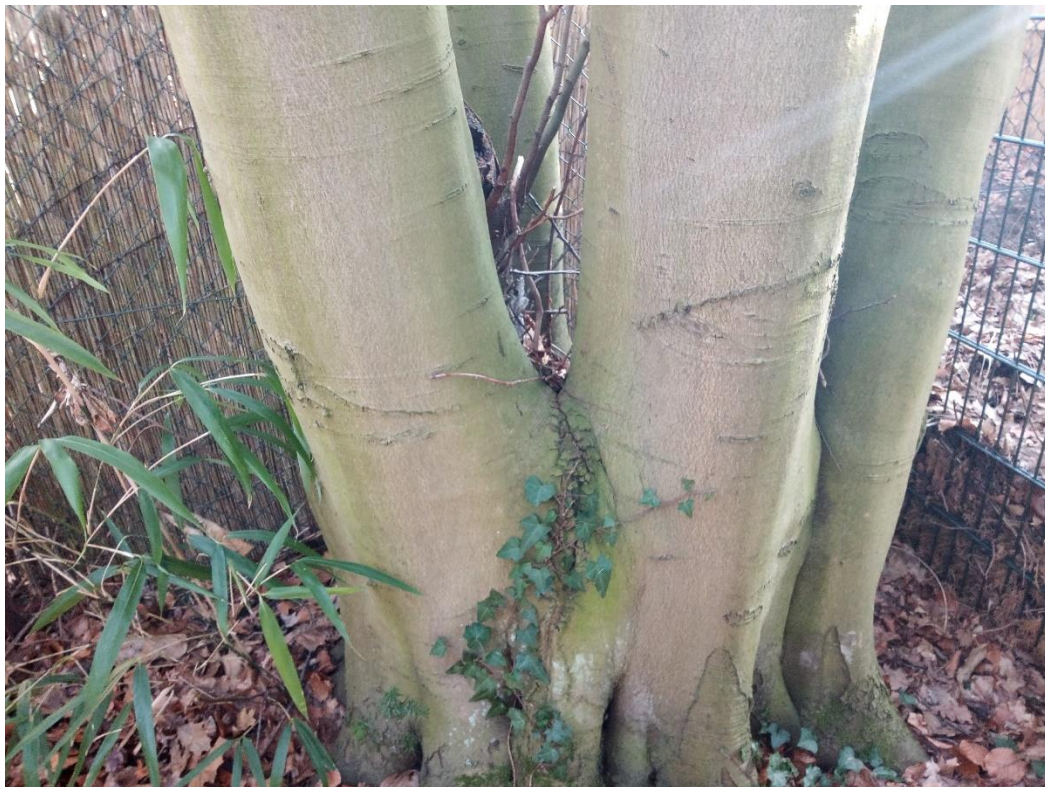
Afbeelding 2

Nummer 1 en 2 zijn meerstammige Beuken. Conditie is redelijk. Beginnende houtrot in één van de stammen aanwezig. In de stamvoet zijn diverse holtes aanwezig. Bomen hebben diverse plakoksels.

Boomnummers 1 en 2 zijn meerstammige Beuken. De conditie is redelijk. Boom staat dicht op de grens. In één stam is beginnende rot aanwezig. Vermoedelijk korsthoutskoolzwam. Advies: kappen.

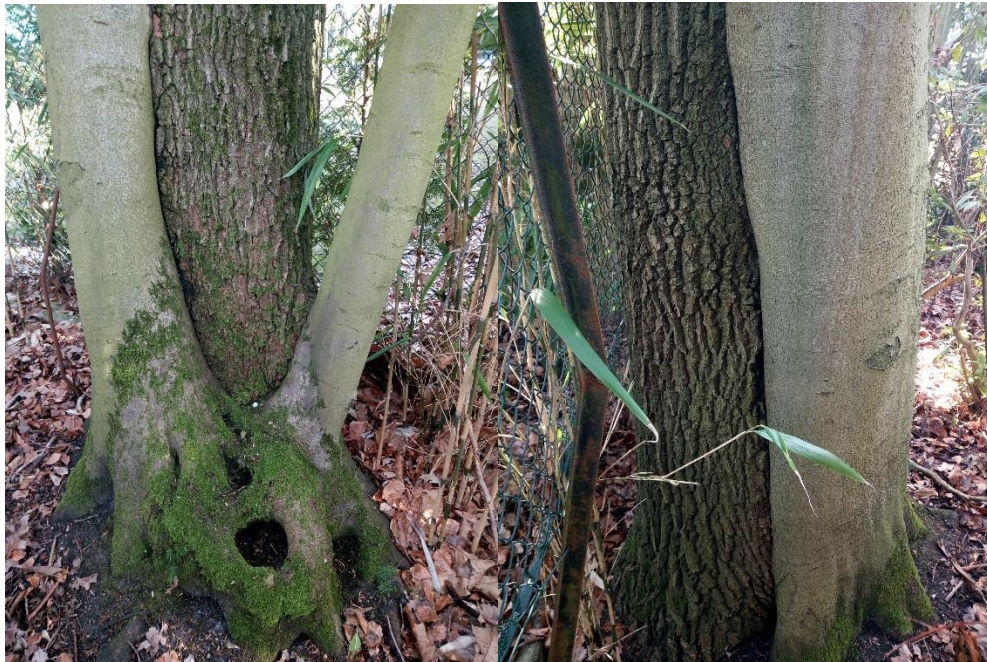
Afbeelding 3.

De nummers 3 en 4 betreffen een Eik waar een Beuk omheen is gegroeid. De Beuk heeft holtes in de stamvoet en deelt de standplaats met de Eik. De kluit van beide bomen kan hierdoor instabiel worden / zijn. In de toekomst kan dit een risico op windworp opleveren. Zie afbeelding 3.

Boomnummer 3 en 4 zijn een Beuk en Eik om elkaar heen gegroeid. De kluit van beide bomen kan hierdoor instabiel worden / zijn. In de toekomst kan dit een risico op windworp opleveren. Advies: kappen.
