# Analyse Rotonde Vreelandseweg - Diependaalselaan

Rapportage Verkeerskundig onderzoek

13 december 2017- Versie 3.0

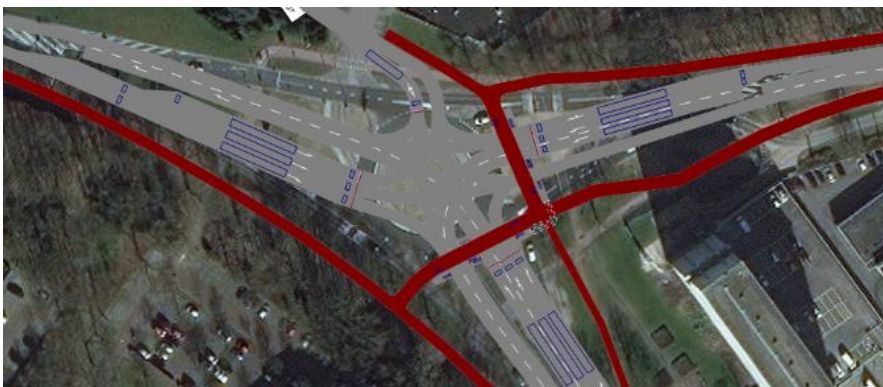
Afbeelding 9 - maatregelpakket 3

Maatregelpakket 3 is het plaatsen van een verkeersregelininstallatie (verkeerslicht). In dit geval wordt het hele kruispunt verwijderd en een volledig nieuw kruisingsvlak aangelegd. Hierbij kan het Sporthavenpad als vierde tak op de kruising aangesloten worden. Het voordeel van deze maatregel is dat de veiligheid beter gewaarborgd wordt: fietsers en voetgangers krijgen hier per definitie slechts geregleerde conflicten met het autoverkeer. Wat hierbij in ogenschouw genomen moet worden is dat er bij een VRI het risico op roodlichtnegatie ontstaat wanneer de wachttijd te hoog oploopt, waardoor ook geregleerde conflicten een risico kunnen vormen. Bij deze VRI loopt de gemiddelde wachttijd voor fietsers zonder

verdere maatregelen op tot ongeveer 90 seconden. Dit is voor fietsers een lange wachttijd. In de praktijk kan dit er toe leiden dat met name het fietsverkeer op de schoolroute het rode licht gaat negeren. De westelijke oversteek voor fietsverkeer is niet meer mogelijk omdat er anders een te lange cyclustijd ontstaat, hetgeen nadelige effecten heeft voor de doorstroming van al het verkeer.

- Gereguleerde conflicten langzaam verkeer- auto's;
- Doorstroming autoverkeer is acceptabel (gemiddelde verliestijd is ongeveer 30 seconden, dit is acceptabel binnen stedelijk gebied).

- Ruimtegebruik: Hoewel deze variant ongeveer evenveel ruimte gebruikt als de huidige situatie, is de beleving van een dergelijk kruispunt toch anders. Omdat het hele kruisingsvlak hier wordt geasfalteerd, wordt veel groen opgeofferd;
- Doorstroming fietsverkeer: gemiddelde verliestijd van ongeveer 90 seconden is hoog binnen stedelijk gebied;
