# Toelichting VTA rapportage

Betreft: Inventarisatie bomen,  
Willem Barentzweg nst. 216 Hilversum

| Type onderzoek: | Bomen inventarisatie (VTA) |
| Datum onderzoek: | 14-2-2019 |

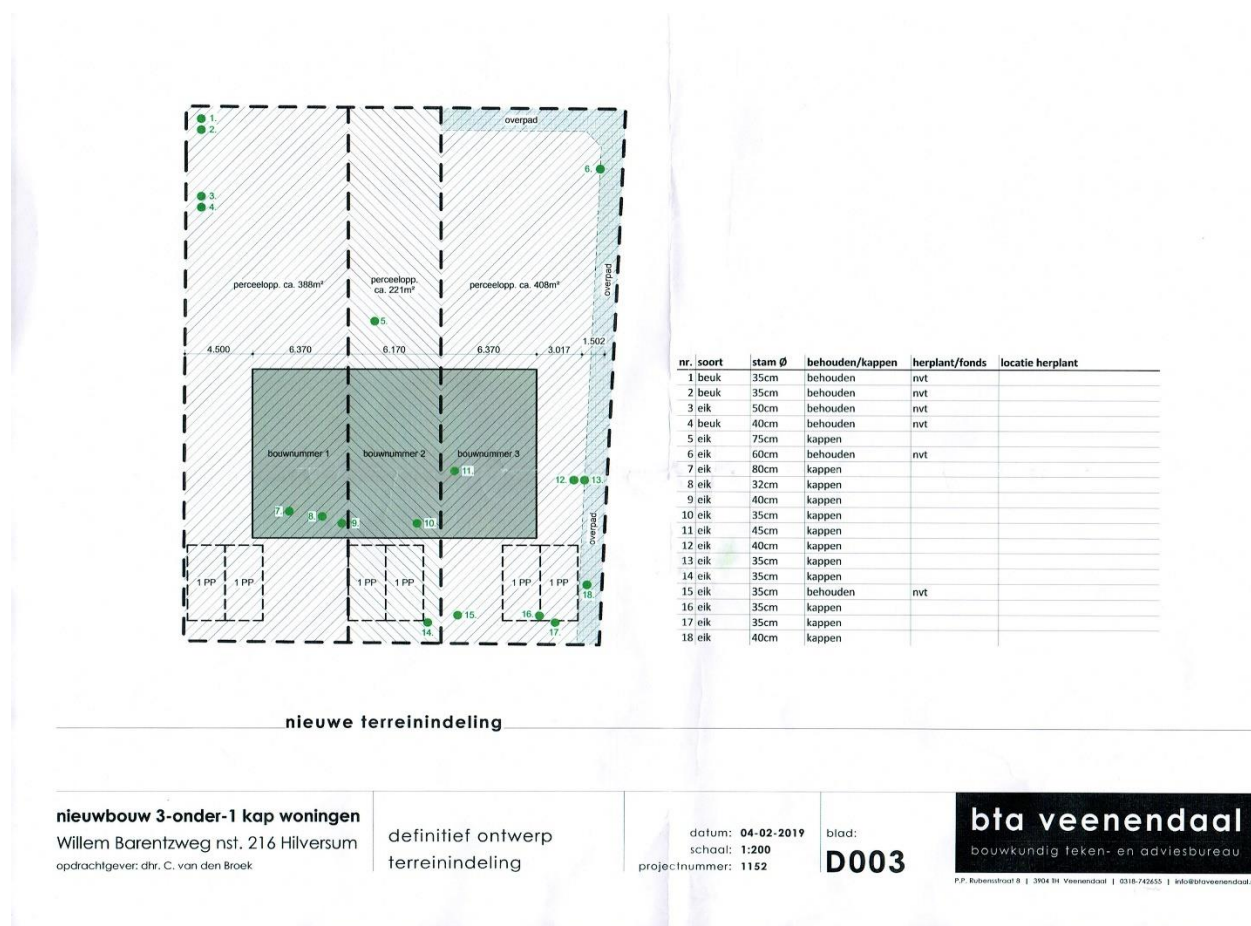
Afbeelding 1

Het onderzoek is uitgevoerd naar aanleiding van de aanvraag voor de nieuwbouw van 3-onder-1 kapwoningen op perceel Willem Barentzweg nst 216 te Hilversum. Zie afbeelding 1 voor overzicht. Doel is te onderzoeken welke bestaande bomen behouden kunnen blijven op het bovengenoemd perceel.

De bomen zijn genummerd van 1 t/m 18. Zie afbeelding 1 voor overzicht.
